MONITOUCH

テクニカルインフォメーション

テーマ	V-SFT-6 USB ドライバ Windows10 コア分離 ON 時のエラー対処方法		
対応製品	V-SFT-6 Ver. 6.1.6.0a 以降	No. TI-M-0088-3	1/6

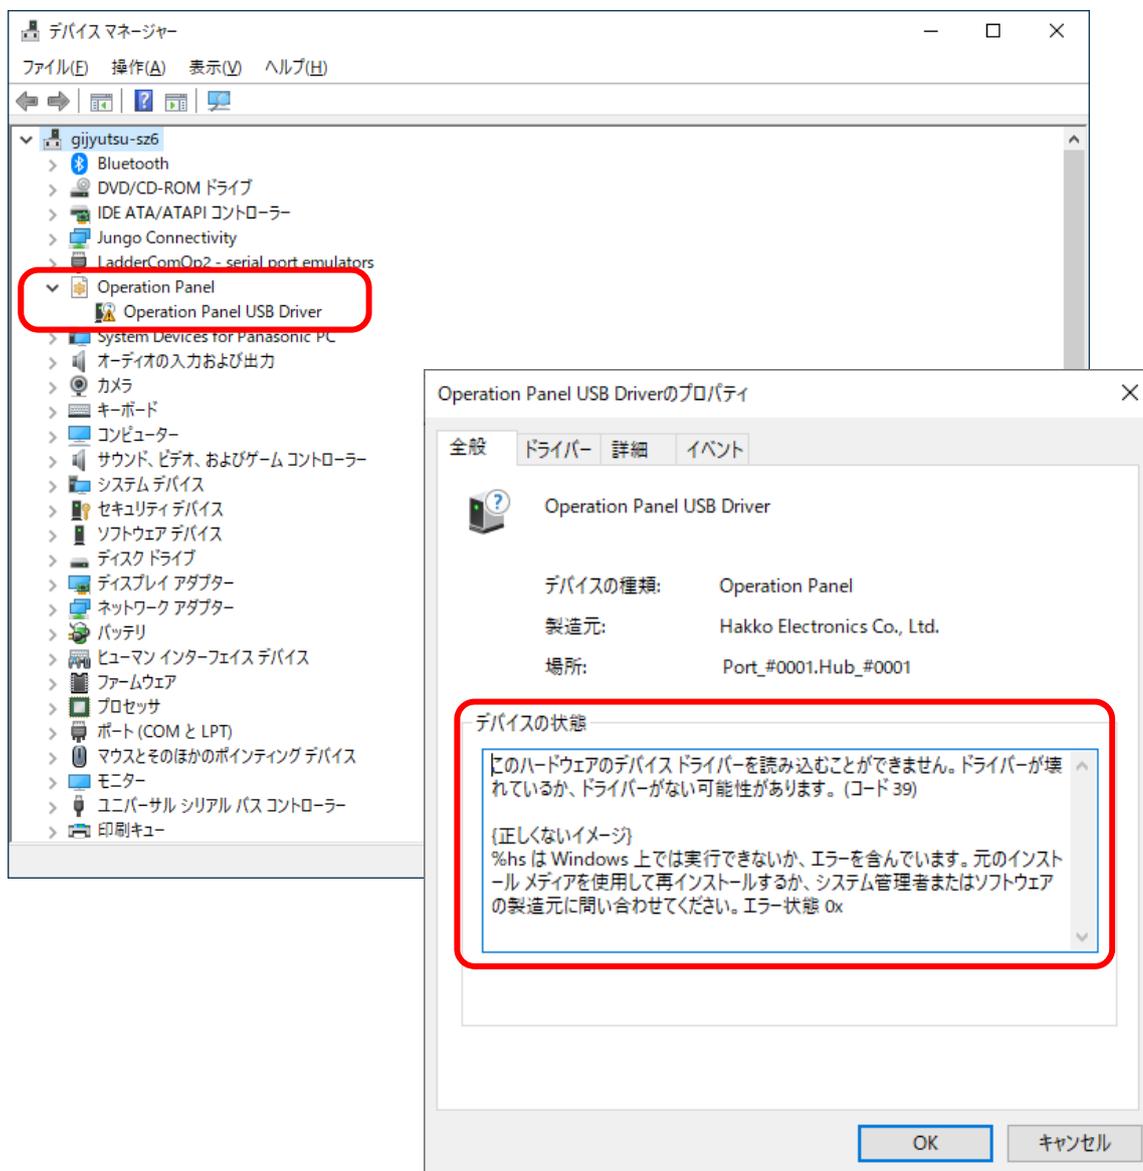
症状は、V-SFT-6 にて、USB 転送がうまくいかず（「ポートがオープンできません」エラーが発生）、Windows10 のデバイスマネージャーにて USB ドライバを確認すると、アイコンに警告表示が付加され、状態を確認すると、「コード 39」と表示されています。

上記の問題を解決すべく、V-SFT Ver. 6.1.6.0a にて、USB ドライバを修正しました。
以下の手順にて、USB ドライバの更新作業を行ってください。

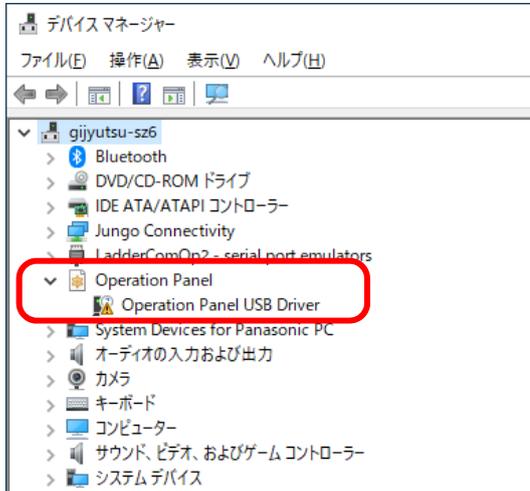
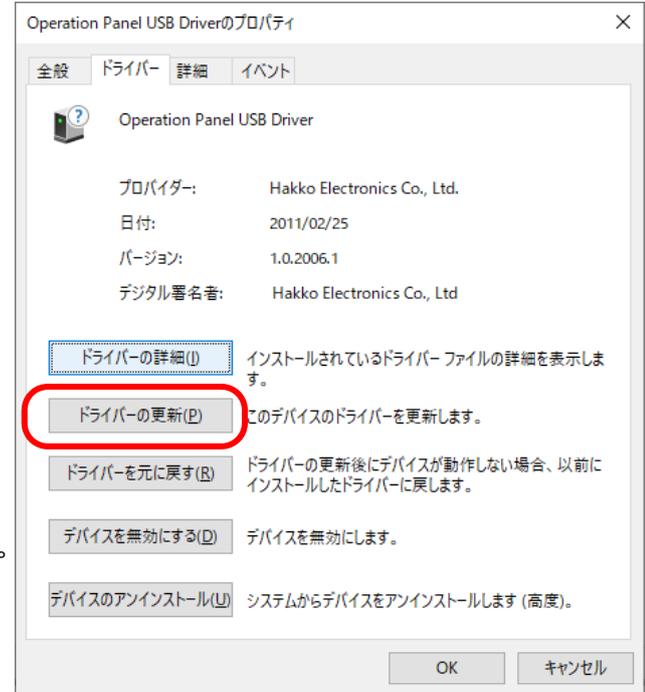
- 1 V-SFT-6 を、Ver. 6.1.6.0a（2022 年 4 月 7 日リリース）にアップしておきます。
- 2 デバイスマネージャーにて、モニタッチの USB ドライバが以下の図のように、警告表示付きのアイコンで表示されていることを確認します。
